INFORMAÇÃO TÉCNICA

Aos Serviços Autorizados

Ref.: Cinescópio com Emissão Secundária e informações gerais

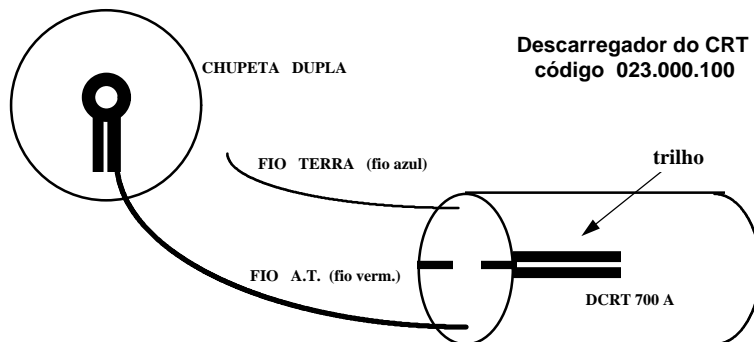
Em todos os televisores de 14" a 29" pode ocorrer que, ao desligar o aparelho pelo C.R. ou tecla on/off (stand-by), apareça na tela um ponto ou mancha colorida com tamanho e forma variada e que demora para desaparecer. Este problema, **que não afeta o funcionamento e durabilidade do cinescópio**, é denominado de **Emissão Secundária**.

Para eliminar este problema, sem a desnecessária substituição do cinescópio, estamos fornecendo um componente denominado "bleeder", que tem a função de descarregar a alta tensão residual quando o televisor é desligado, o qual é ilustrado abaixo:

Em todos os casos de emissão secundária, solicite este componente através do código **023.000.100**, e proceda conforme abaixo:

- Retire a chupeta do cabo original do fly-back e coloque a chupeta dupla que acompanha o descarregador (uma entrada para o fio do fly-back e a outra para o fio vermelho do descarregador), soldando bem os fios ao "clip" de encaixe no cinescópio;
- Solde o fio azul do descarregador (terra) à malha do cinescópio;
- Fixe o descarregador no cabo de alta tensão do fly-back através do "trilho" existente no corpo da peça, de forma que fique bem travado e distante de outros componentes (ao recolocar a tampa trazeira certifique-se de que o descarregador ficou bem posicionado).
